## 2- Derrière le fiasco de l'EPR, les errements du Creusot sous la responsabilité de M. Bolloré et d'Areva

L'usine du Creusot a forgé les calottes de cuve de l'EPR de Flamanville, mais avec des défauts. Bilan, une menace sur la sûreté du réacteur nucléaire. Michel-Yves Bolloré avait obtenu la commande et lancé la fabrication.

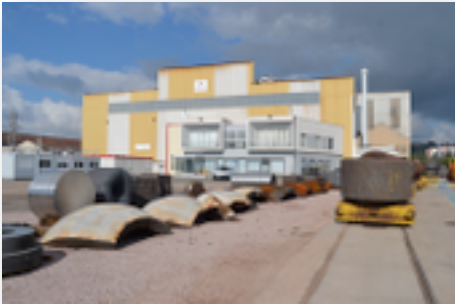
L'atelier forge où se trouvent fours et presse.

Comment cela se déroule-t-il ? Le lingot passe une première fois au four, où il est chauffé à 1.200 °C, presque 1.300 °C, pour que l'acier devienne déformable. Puis le lingot est introduit dans une presse qui permet de donner le bon diamètre à la future pièce. Si sa température redescend trop en cours de forgeage, la pièce est remise au four pour retrouver une température qui lui permette d'être forgée à nouveau, sans risque de fendre l'acier ou d'y recréer des impuretés.

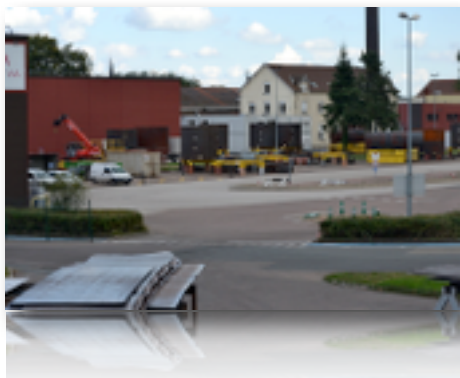
Des pièces en attente entre l'atelier où sont coulés les lingots et la forge.
